Mellösa kyrkskola

Antikvarisk förundersökning av skolhuset,
gymnastikhuset, slöjdhuset samt Mellösagården
med synpunkter på ombyggnadsförslag

2022-10-04

Rapport 2022:3

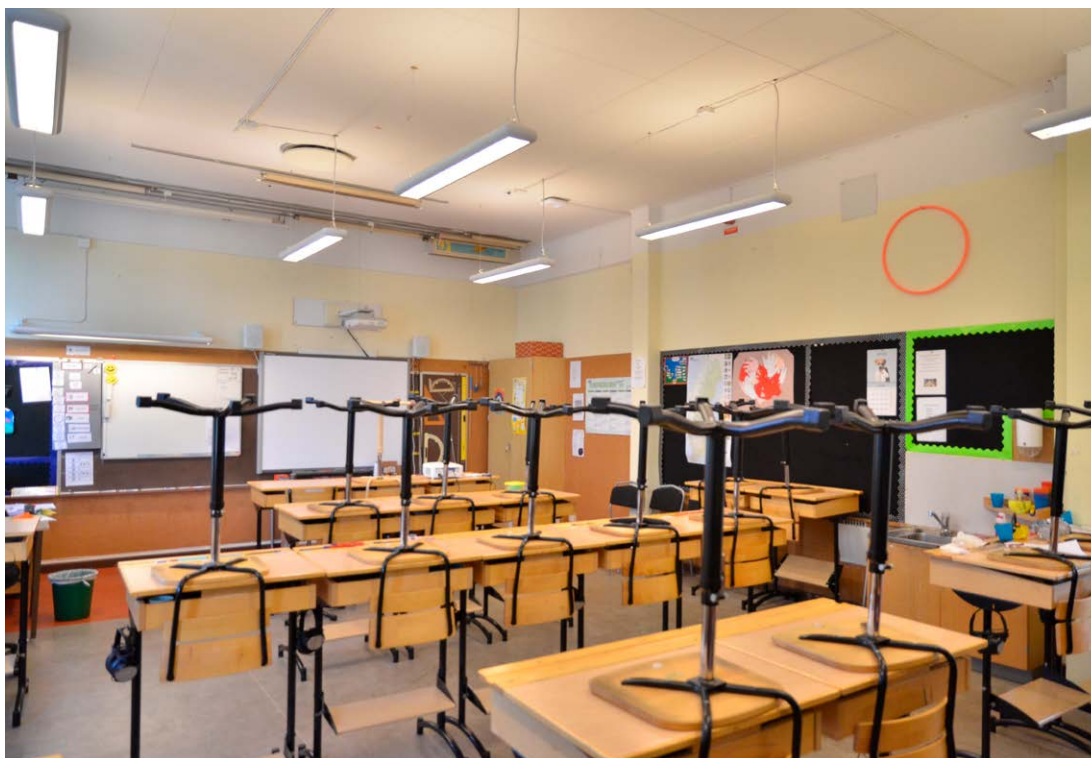
Bild 10. Klassrum i skolhusets andra våning. Det mesta av ytskikten har renoverats. Klassrummets fönster inklusive beslag är dock ursprungliga. SLM D2022-0357.

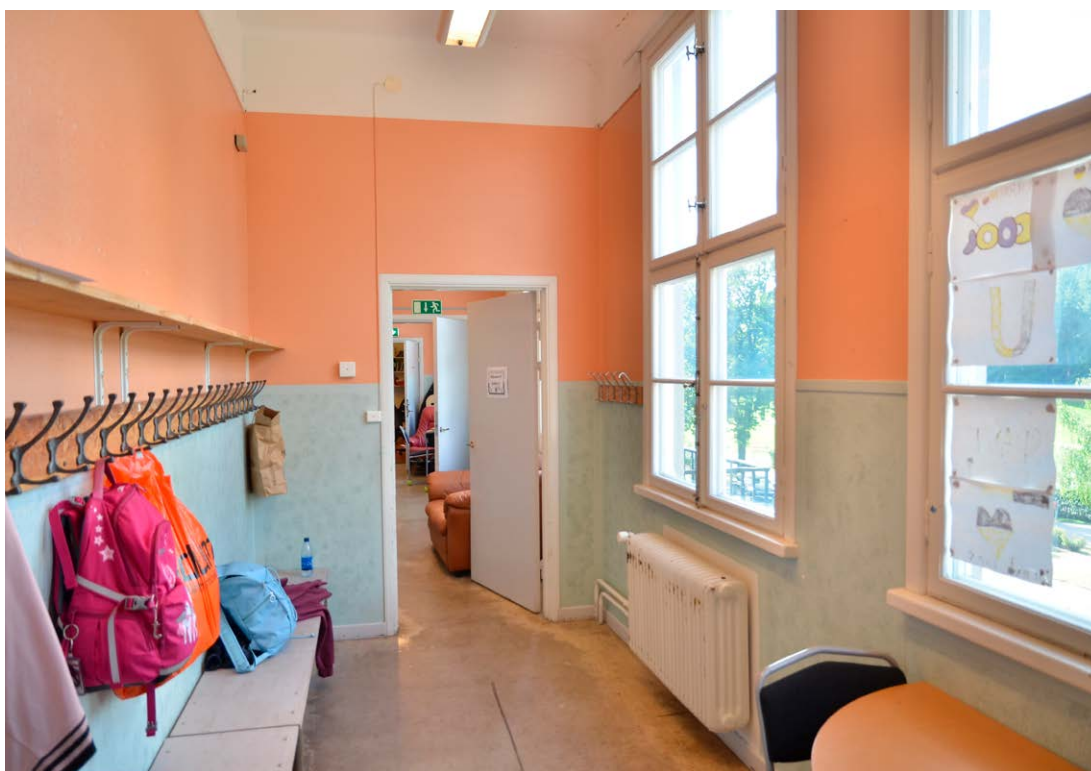
Bild 11. Vägg till vänster i bilden har tillkommit under senare tid. Takhöjden och de höga fönstren bevarar dock en äldre karaktär. De ursprungliga fönstren med spanjolettbeslag, hylade foder och lister samt klädkrokarna av gjutjärn är värdefulla. SLM D2022-0358.

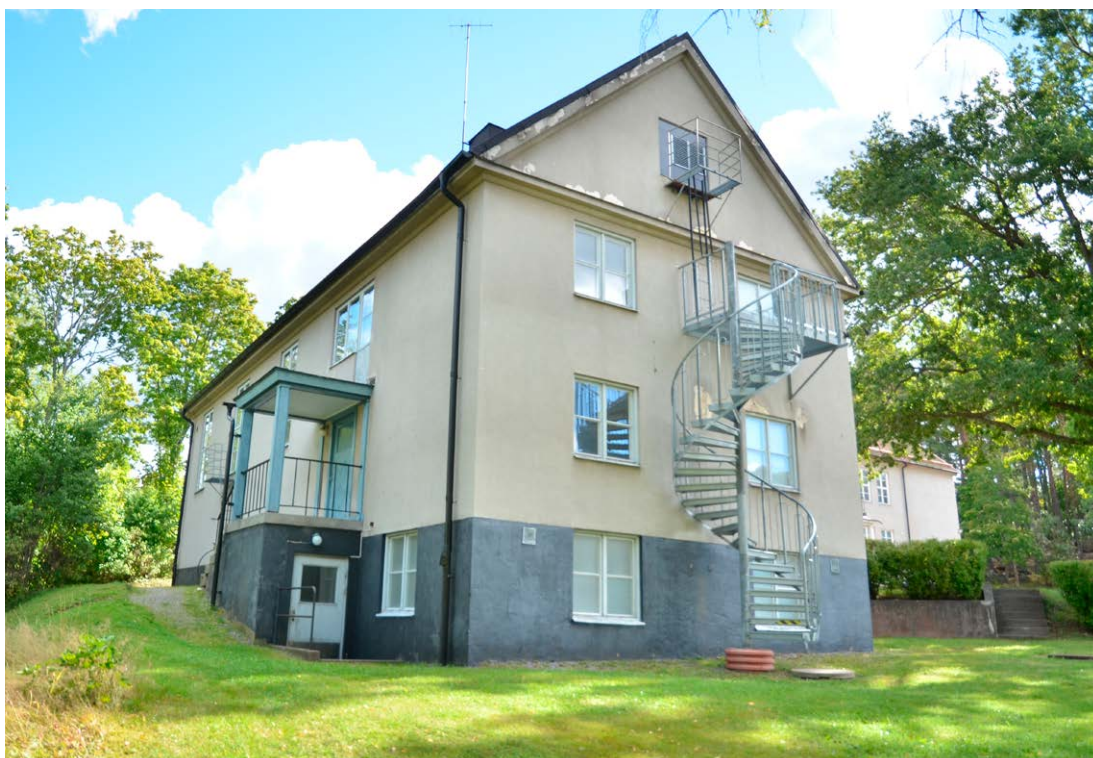
Bild 21. Gymnastikhusets sydvästra fasader. Ingången på "baksidan" användes av flickor, medan ingången mot skolgården användes av pojkar. SLM D2022-0368.

Att i stället för den befintliga spiraltrappan installera en rak utrymningstrappa, som också målas in i samma grå kulör som fasadens, skulle vara betydligt mindre iögonfallande och därför mer anpassat till såväl byggnadens som miljöns värden. Om detta är möjligt ur kostnadssynpunkt rekommenderas att det utreds närmare.

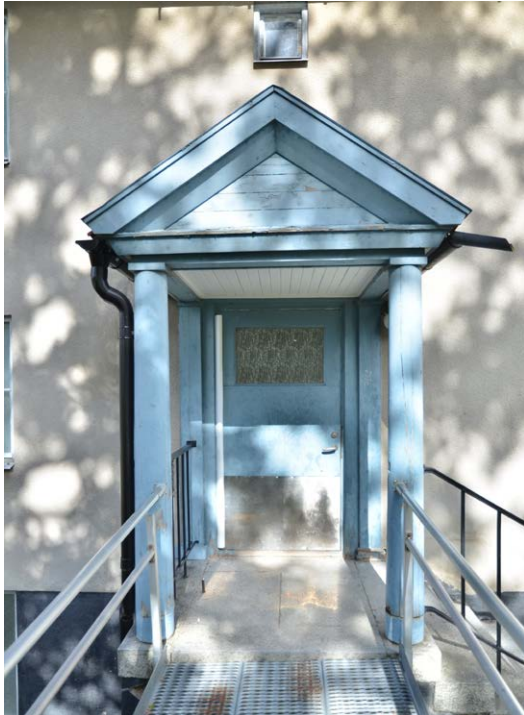
Bild 25. Förstuvistens tempelgavel med panelad fronton och svarvade kolonner är ursprunglig, med undantag av borttagna delar av det smidda järnräcket. SLM D2022-0372.

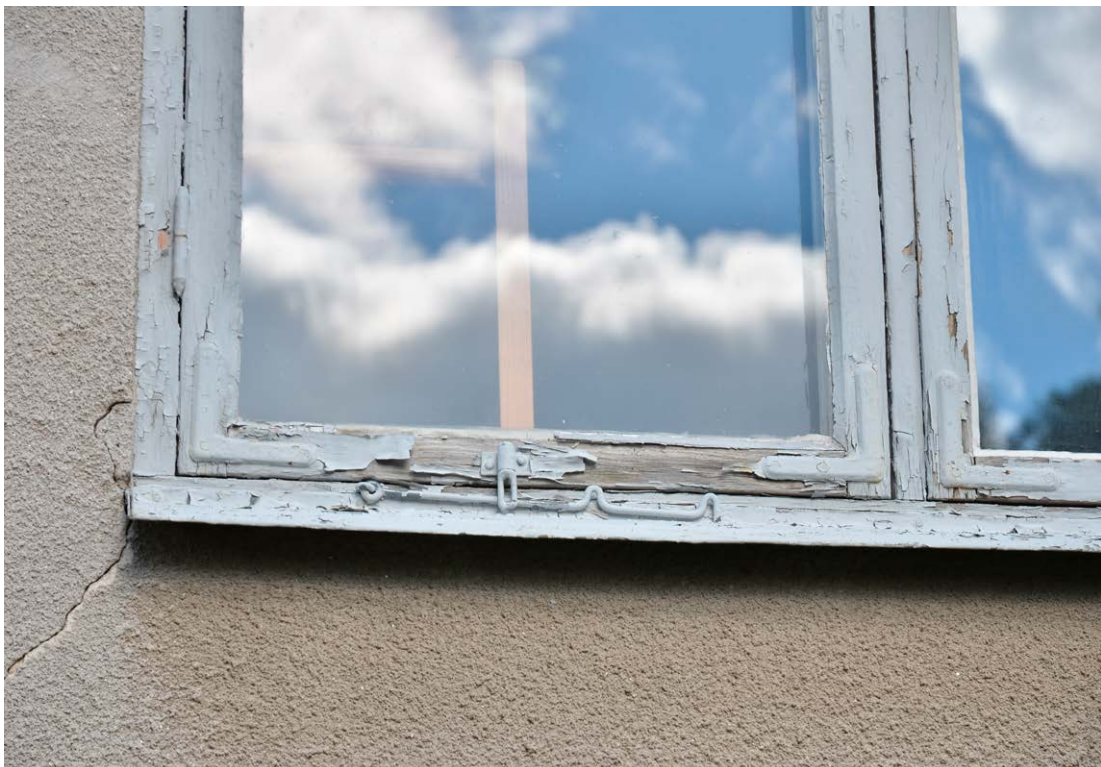
Bild 27. På grund av den goda virkeskvaliteten är fönstren relativt välbehållna trots bristande underhåll. Det som kan misstas för rötskador är till stora delar bara avflagnad färg och delvis bortfallet linoljekitt. Detta åtgärdas genom skrapning, omkittning och målning med ny linoljefärg. SLM D2022-0374.

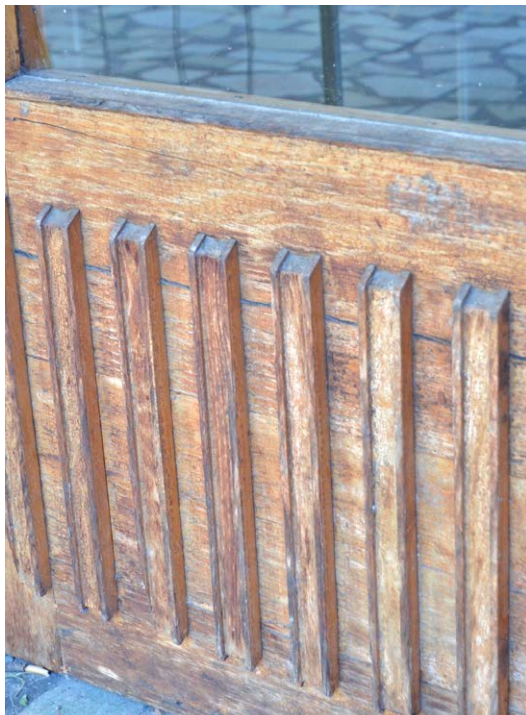
Bild 55. Ekdörrarna utgör en genomtänkt del av byggnadens arkitektur. Att fernissan har flagnat och träet bitvis grånat gör inte att dörrarnas utmärkta kvalitet har försämrats. SLM D2022-0402.
