Mellösa kyrkskola

Antikvarisk förundersökning av skolhuset,
gymnastikhuset, slöjdhuset samt Mellösagården
med synpunkter på ombyggnadsförslag

2022-10-04

Rapport 2022:3

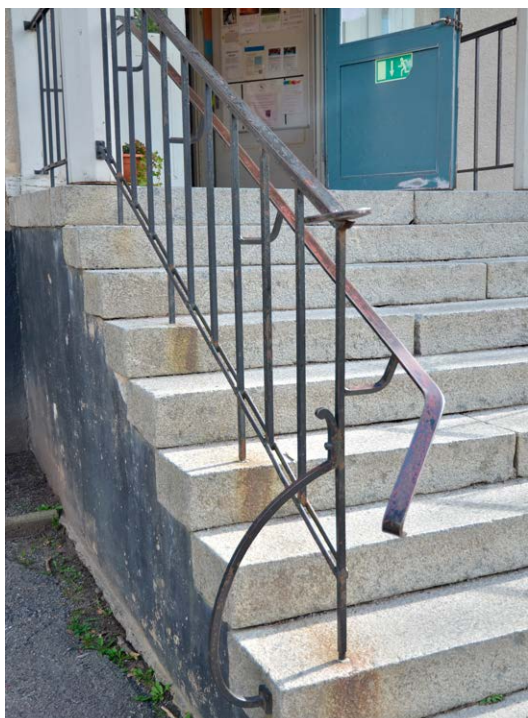
Bild 4. Kyrkskolans entrétrappa med konstfullt smitt järnräcke. SLM D2022-0351.

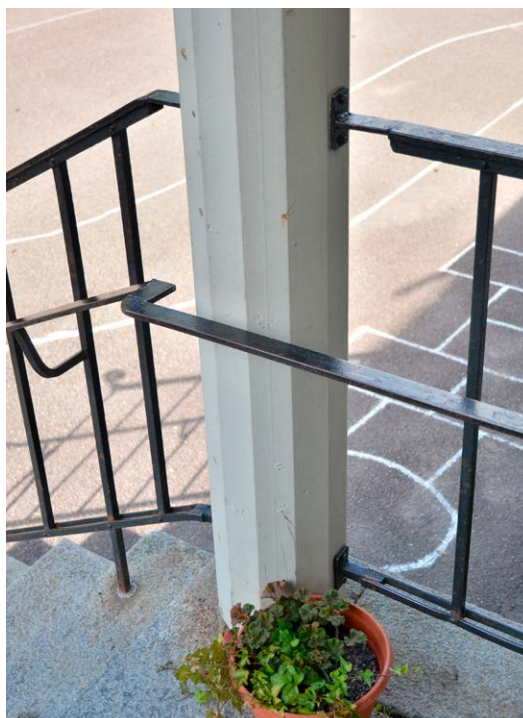
Bild 5. Målade träkolonner med släta räfflor (kannelyrer). SLM D2022-0352.

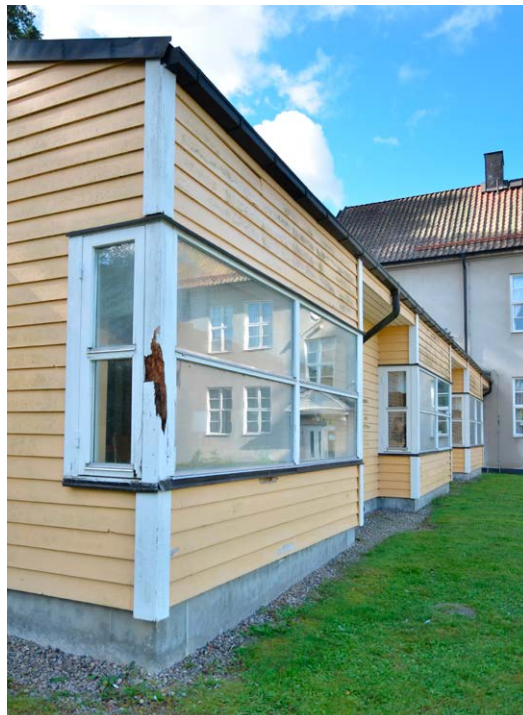
Bild 8. SLM D2022-0355. Tillbyggnadens västra fasad med burspråk som framhävs av mellanliggande oglasade partier....

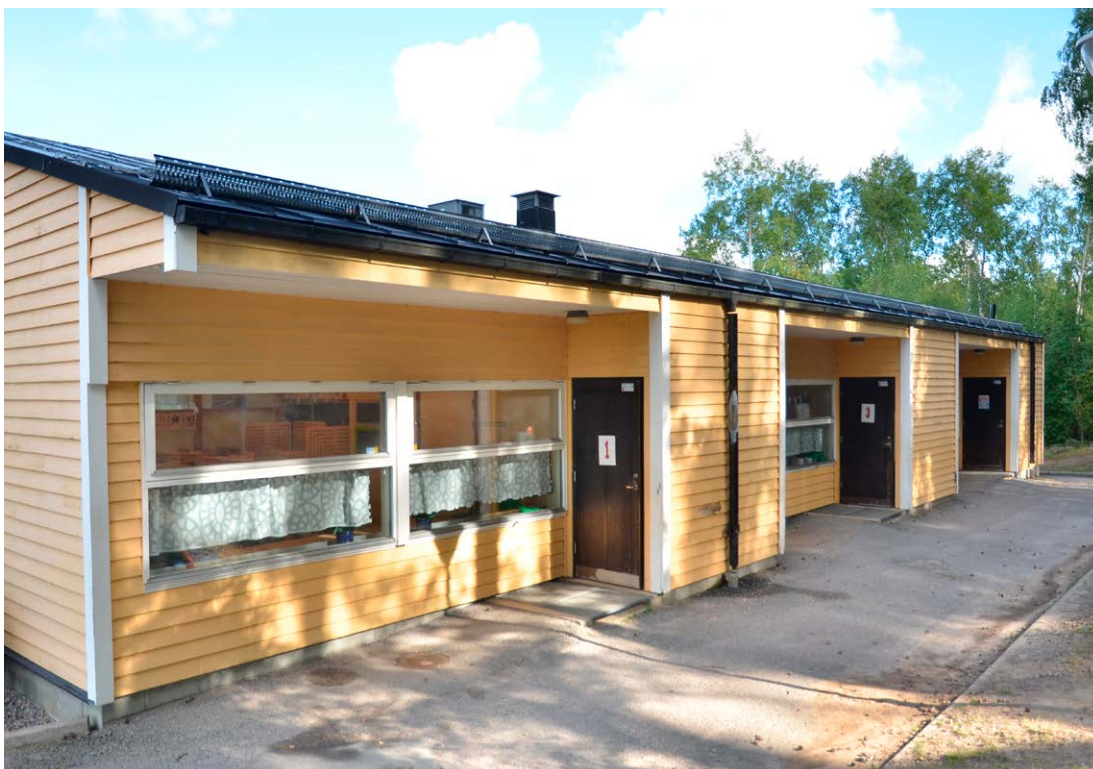
Bild 9. ... kontrasteras av tillbyggnadens östra fasad, där förhållandet är det omvända: burspåken är indragna medan de oglasade hallpartierna "står ut". SLM D2022-0356.

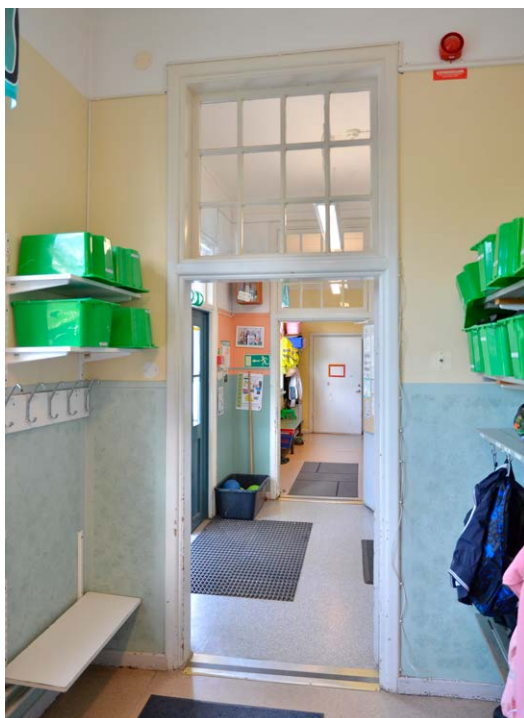
Bild 12. Motsvarande korridor i bottenvåningen, med värdefulla äldre dörrfoder. Inte minst de spröjsade fönstren över dörrposterna är karaktärsskapande. SLM D2022-0359.

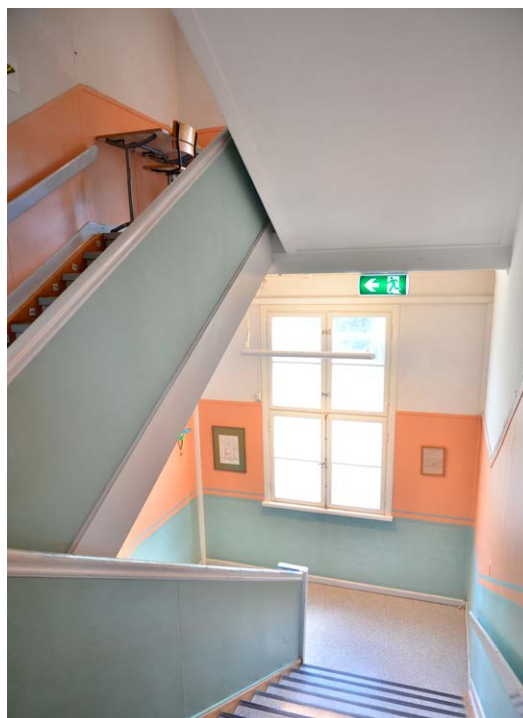
Bild 13. Det ljusa rymliga trapphuset, centralt placerat mitt i byggnaden, är ett av de sista "rummen" med relativt välbevarad karaktär, trots de nya ytskikten. SLM D2022-0360.

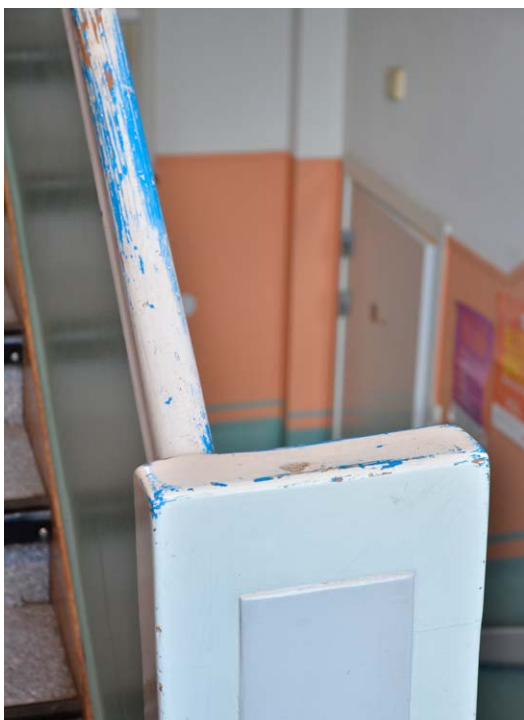
Bild 14. Trappräckets patina visar på spår av användning under lång tid, och inger en upplevelse av ålder och kontinuitet. SLM D2022-0361.

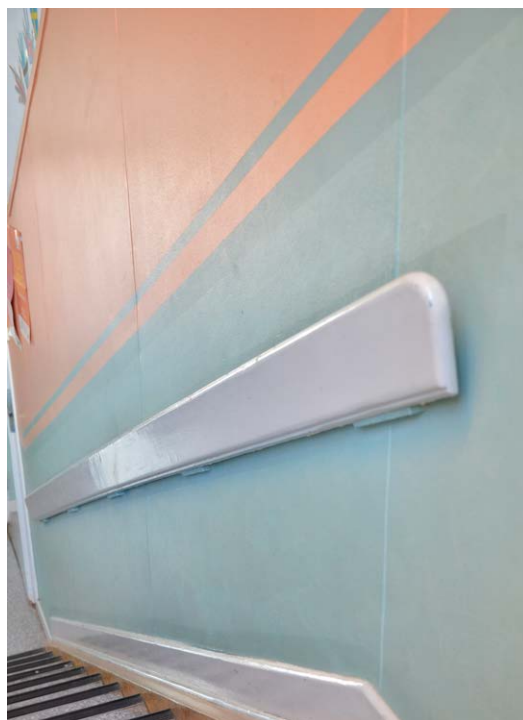
Bild 15. Samtliga räcken och lister är tillverkade för hand och håller hög kvalitet. SLM D2022-0362.

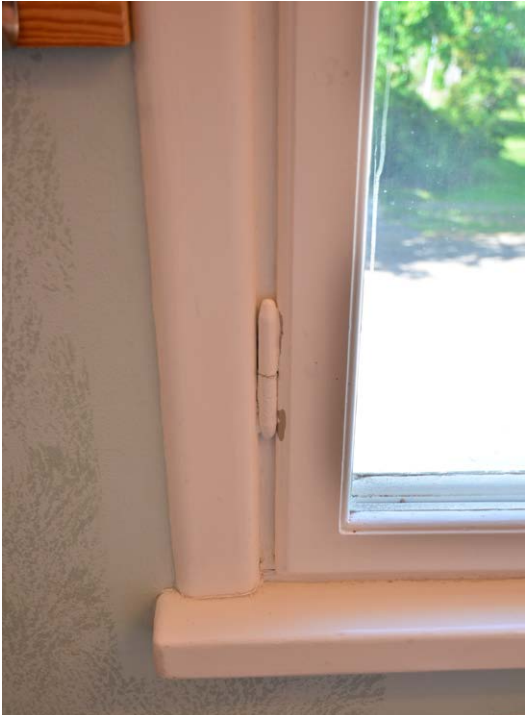
Bild 16. Ursprungliga träfönster, fönsterbänkar och foder av god kvalitet. SLM D2022-0363.

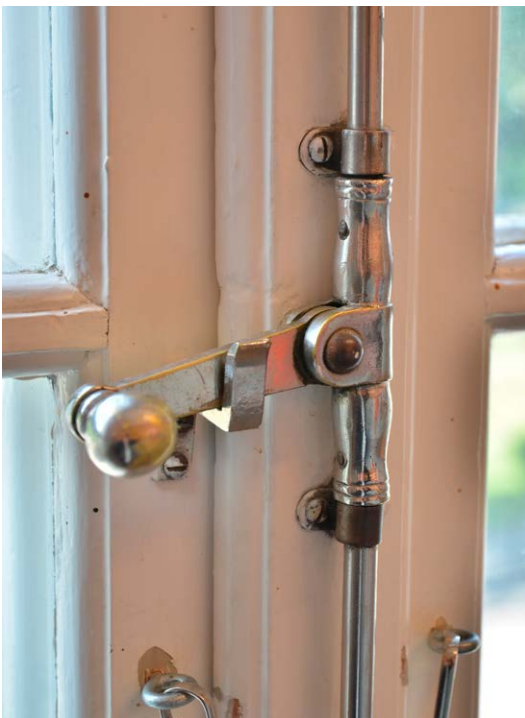
Bild 18. Utanpåliggande äldre spanjoletter av det slag som bilden visar finns på nästan alla de större fönstren. De är av hög kvalitet och är viktiga för interiörens karaktär. SLM D2022-0365.

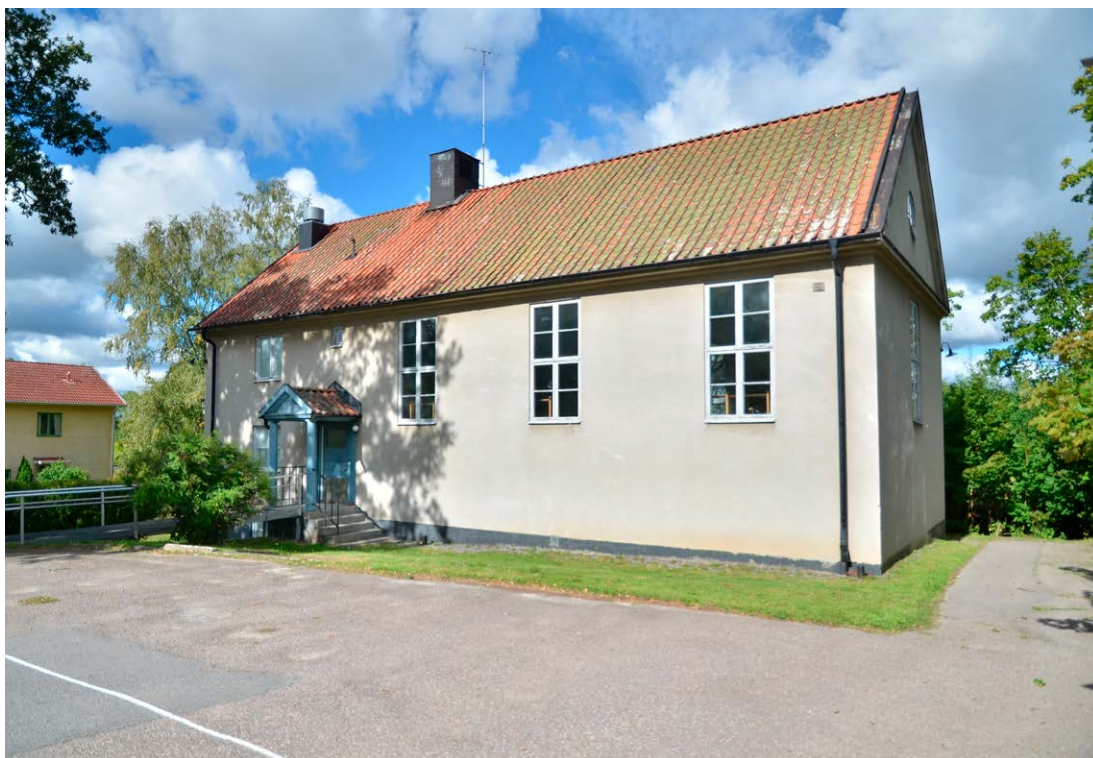
Bild 20. Gymnastikhusets fasad mot skolgården. Arkitekturen är mycket tidstypisk för 1920-talets nyklassicism. Exteriören är mycket välbevarad och har stora kulturhistoriska värden. SLM D2022-0367.

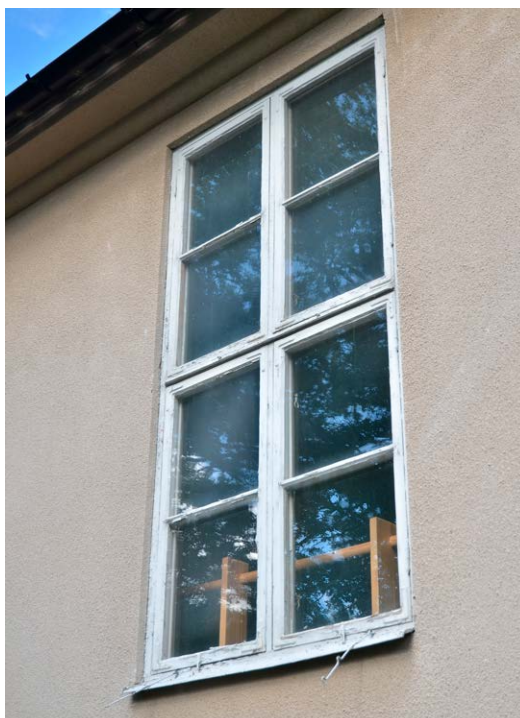
Bild 23. De ursprungliga träfönstren och spröjsindelningen är viktiga för byggnadens karaktär. SLM D2022-0370.

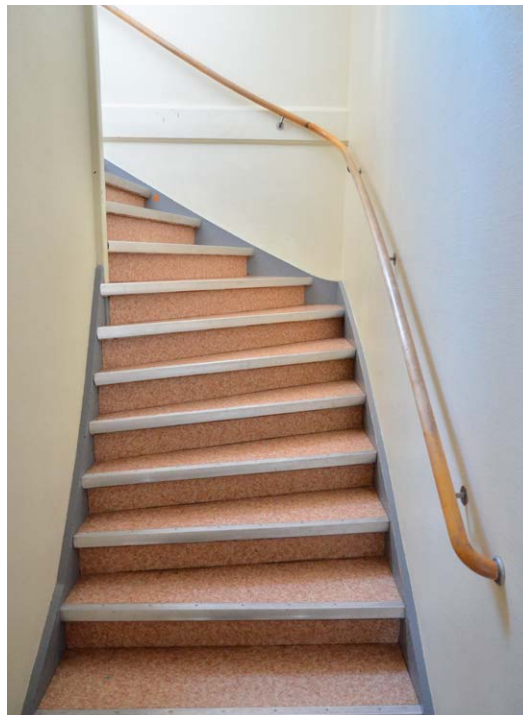
Bild 31. Trapphuset med äldre räcke. Ytskikten är dock utbytta. SLM D2022-0378.

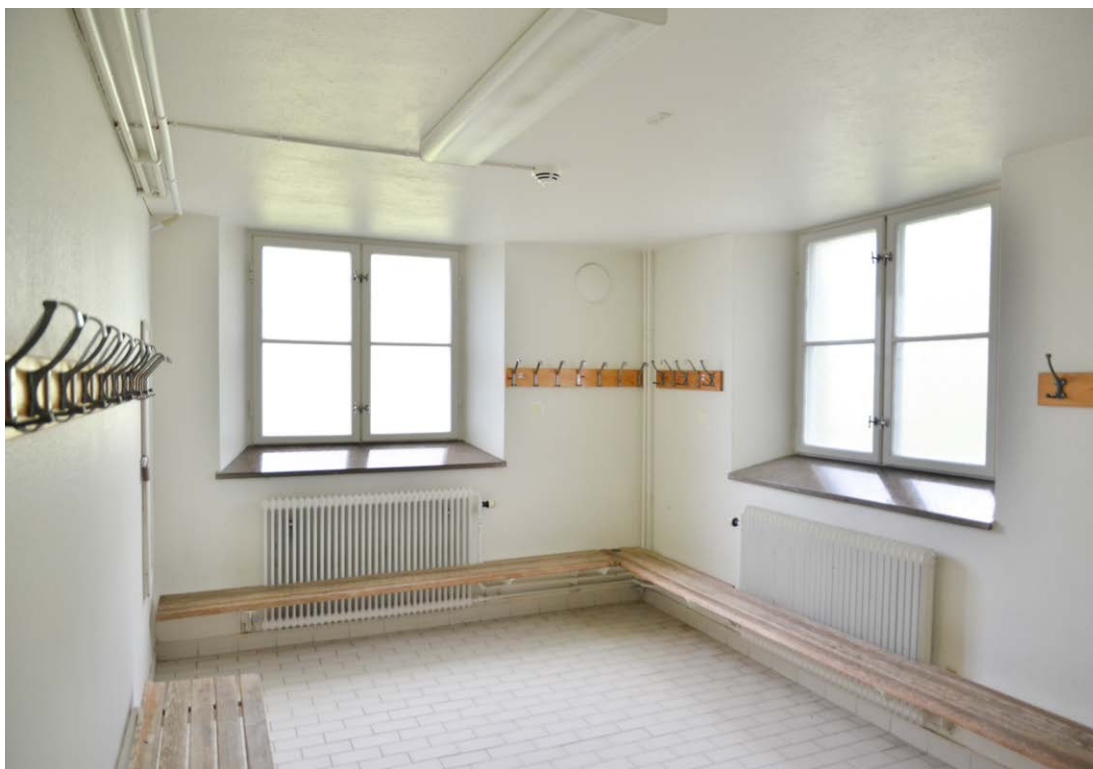
Bild 35. Omklädningsrum i nedervåningen. Notera fönsterbänkarna av röd kalksten, de äldre fönstren med beslag samt gjutjärnskrokarna till vänster i bilden. SLM D2022-0382.

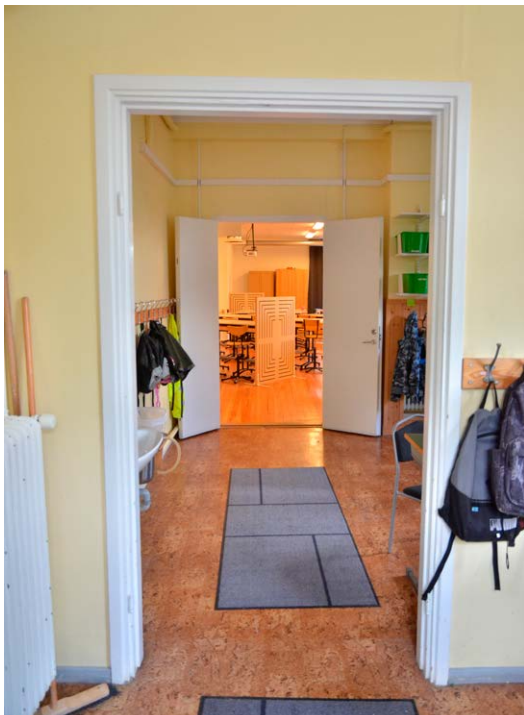
Bild 41. Äldre dörrfoder, men dörren har tagits bort. Längst bort syns klassrummet i slöjdhusetets södra del. SLM D2022-0388.

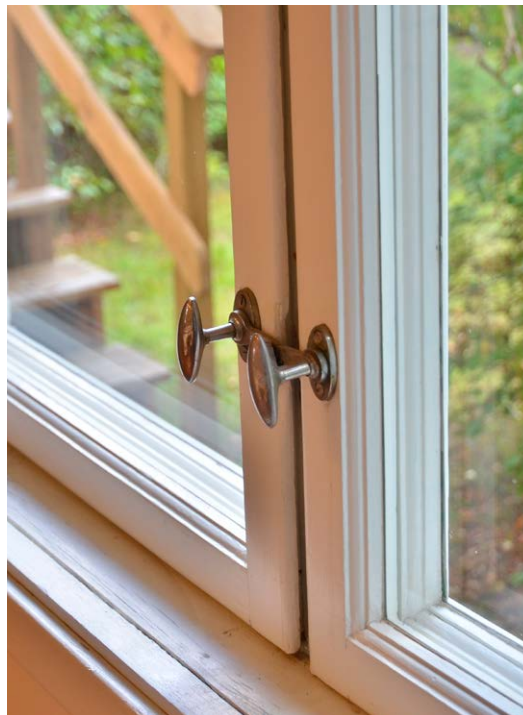
Bild 42. Klassrummets kopplade träfönster och vred är i mycket gott skick. SLM D2022-0389.

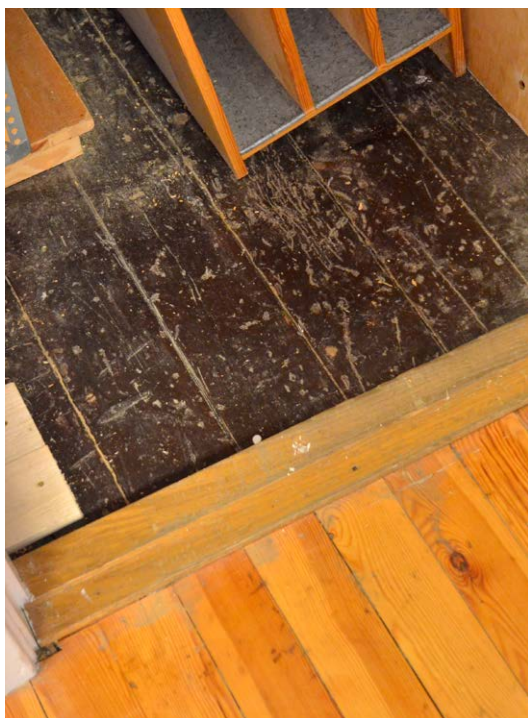
Bild 44. Klassrummets ljusa trägolv är ett av mycket få kvarvarande äldre ytskikt. I förrådet intill syns ett mörkare trägolv, som troligtvis är av högre ålder. SLM D2022-0391.

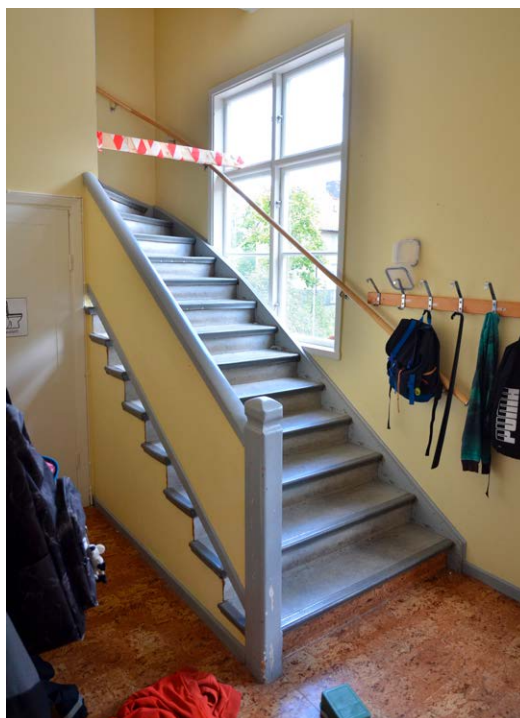
Bild 45. Trappan till andra våningen har fina äldre trapppräcken. SLM D2022-0392.

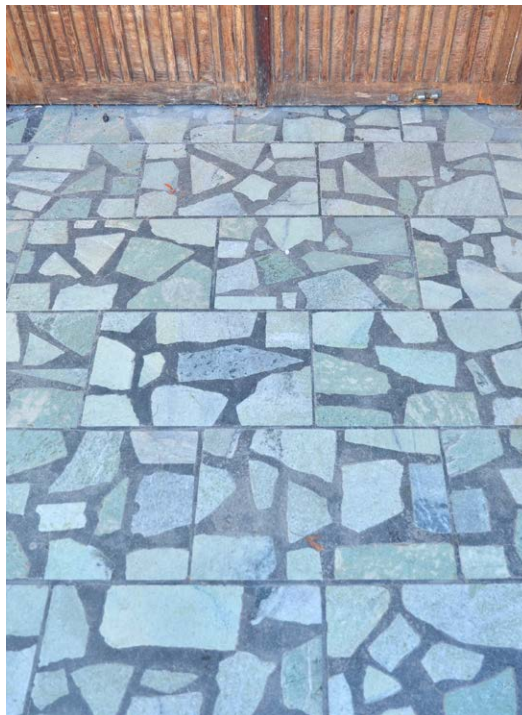
Bild 56. Kolonnadens terazzoliknande golv av marmorskärvor och svartpigmenterat fogbruk är precis som dörrarna omistligt för byggnadens karaktär och kulturhistoriska värden. SLM D2022-0403.

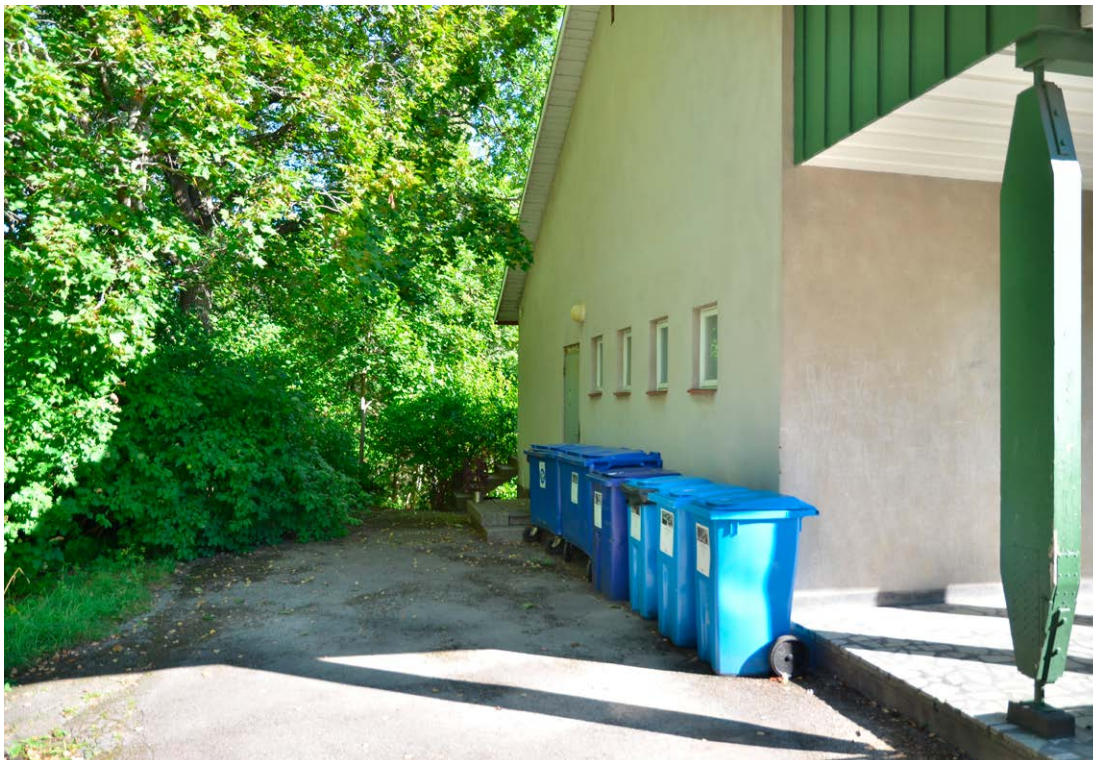
Bild 61. Västra gaveln, bakom det nuvarande storköket. SLM D2022-0408.

Ur varsamhetssynpunkt är det en betydligt bättre lösning att bygga en lastkaj vid västgaveln, intill det befintliga storköket (se bild 61). Här finns betydligt större handlingsutrymme för att bygga om eller till och med bygga till, då västgaveln är avsevärt mindre viktig för byggnadens karaktär och kulturhistoriska värden.

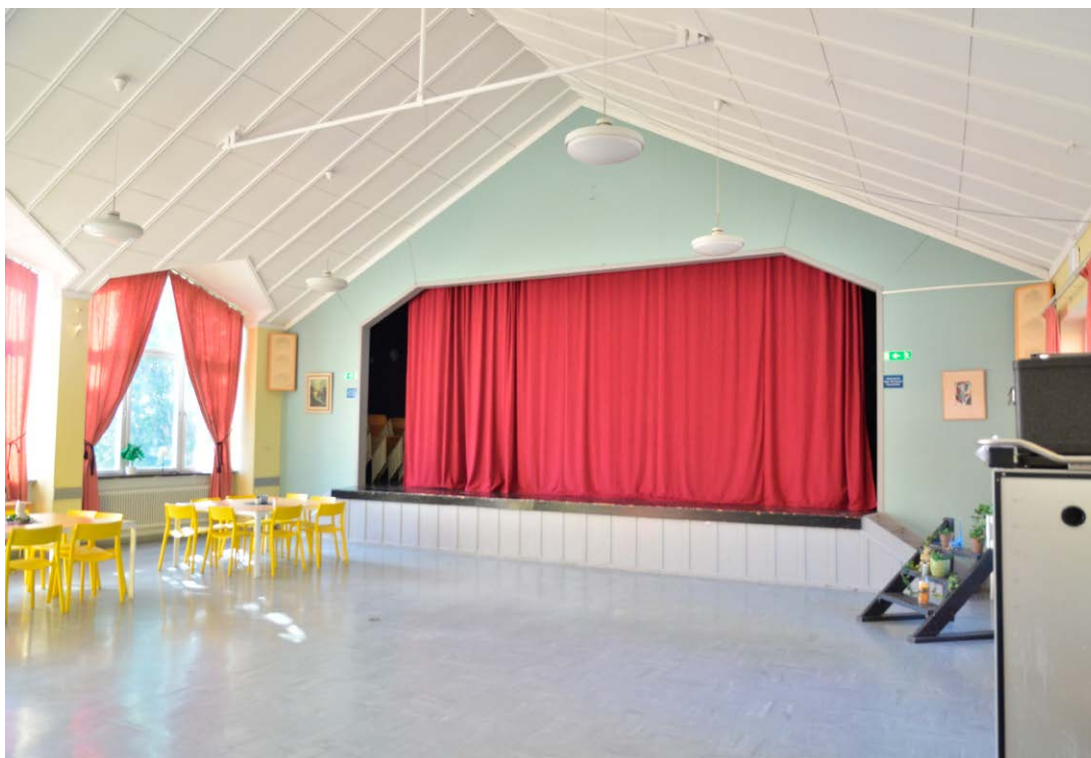
Bild 69. Samlingslokalen med scenen i södra gaveln. Scenens utformning och placering i lokalen är en central del av Mellösagårdens kulturhistoriska värden. SLM D2022-0416.

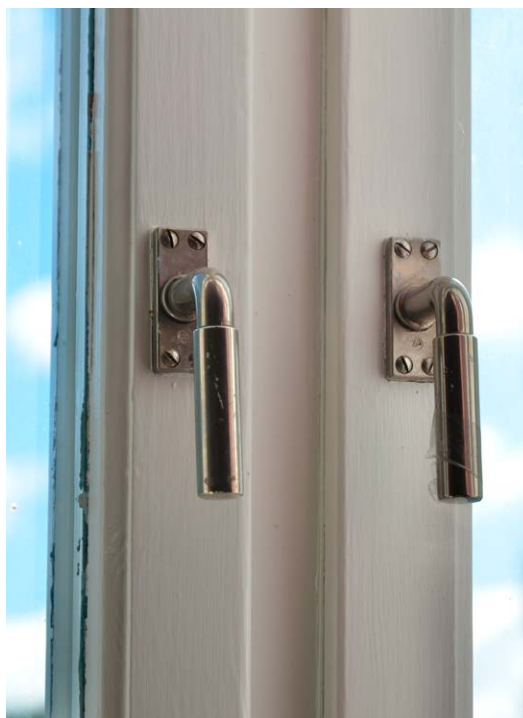
Bild 74. Andra våningens träfönster är i gott skick. Virkets proportioner och utförande är karaktärskypande. SLM D2022-0421.
